BMW i3 Ladeziegel

Es geht um das Gerät der Fa. Delphi mit der Nummer 7644241-03.

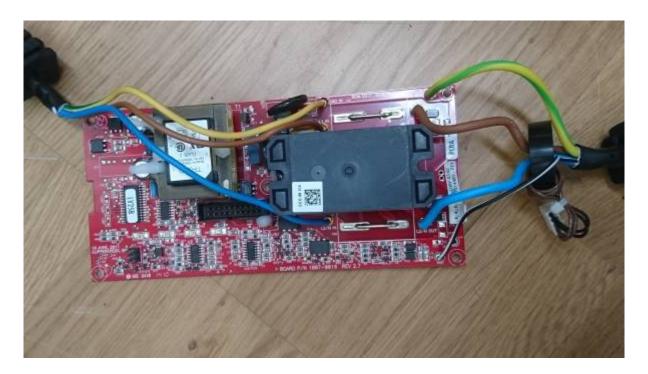
Ein NPN-Transistor war defekt und die Platine war zwischen den Pins im 1.27mm-Raster stark mit Lötzinnflocken verschmutzt.
